# OMTUBNING AV ÅNGPANNA VINTERN 2014-2015

Ångfartyget RUNN

EKONOMISKA FÖRENINGEN BARKENS ÅNGBÅTAR

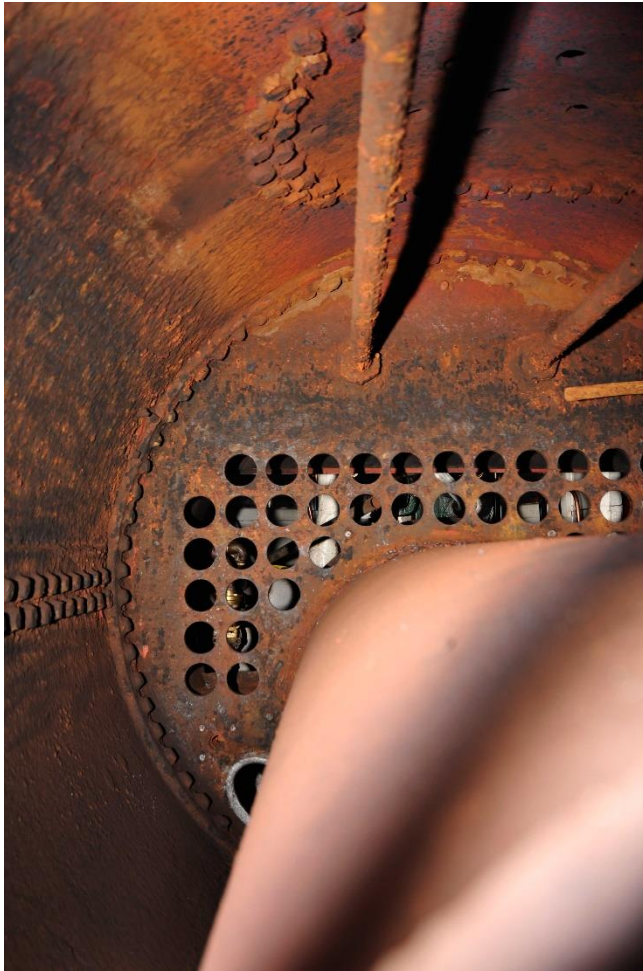
Pannan dokumenterades invändigt med kamera. Manluckan är mycket trång att komma ner, speciellt när stagbultarna sitter kvar, varför egen besiktning och besiktning av ackrediterat företag gjordes okulärt och genom foto via manluckan.

Mellan tubhålen i gavelplåtarna har plåten blivit kännbart tunnare. Detta bedömdes som marginellt och godkändes.

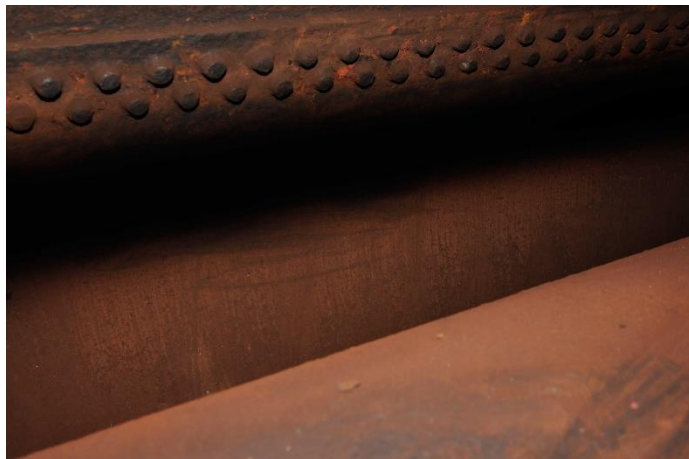
Efter stålborstning invändigt
