# OMTUBNING AV ÅNGPANNA VINTERN 2014-2015

Ångfartyget RUNN

EKONOMISKA FÖRENINGEN BARKENS ÅNGBÅTAR

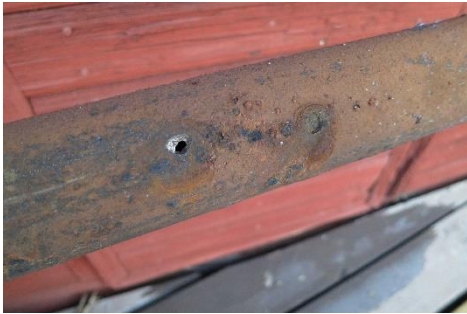
Hösten 2014 vid årets sista planerade tur gick en av tuberna i ångpannan läck under påeldning. Det beslutades då att tuba om ångpannan under vintern. Föregående omtubning gjordes 17.e – 19.e maj 1982 på varv i Stockholm. Då byttes samtliga tuber utom stagtuberna. När stagtuberna tidigare bytts framgår inte av dokumentationen.

Totalt i pannan är det 46 tuber varav 6 tuber är stagtuber. Ingen av stagtuberna hade gått läck.

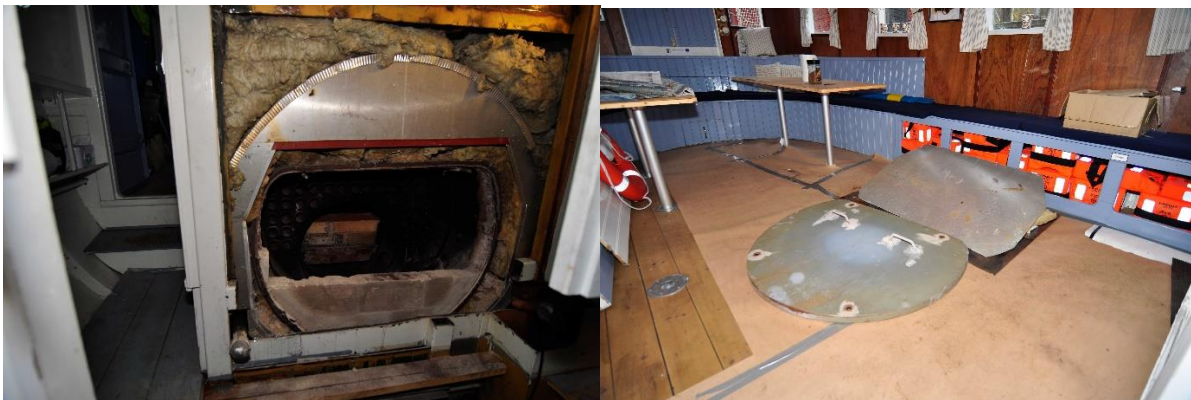
För att komma åt tuberna i bakre delen av ångpannan revs toalettdelen ut. Väggen mot pannan revs och där kunde pannan sedan öppnas på baksidan.

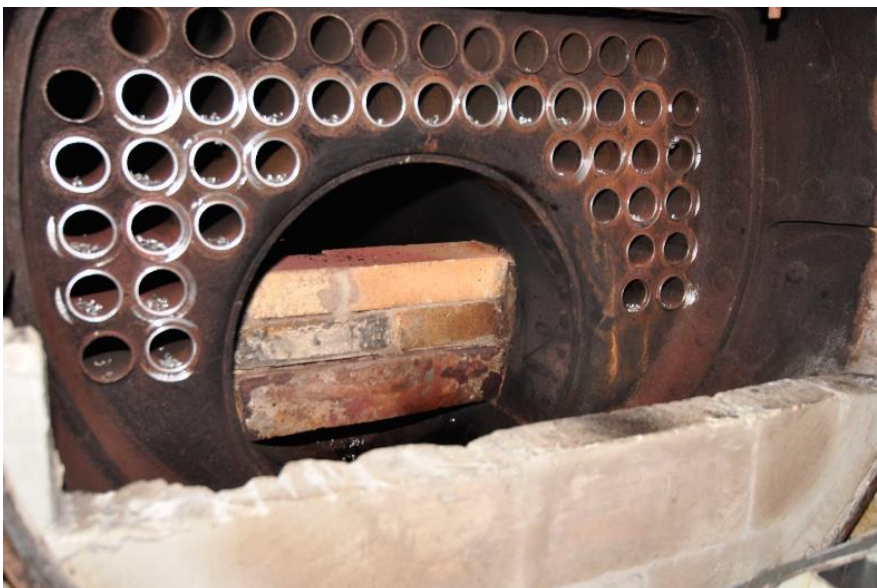
Efter flera misslyckade försök att få ut tuberna, beslutades att anlita Steam boiler service, med säte i Varberg, för demontering av tuberna. Ett arbete som utfördes i början av december 2014.

Med ett specialverktyg frästes/svarvades tubändarna ner till jämnhöjd med gavelplåten.

Tuberna skars sedan av och plockades ut genom muddluckorna. Därefter skars försiktigt tubdelen i gavelplåten, och knackades ut.

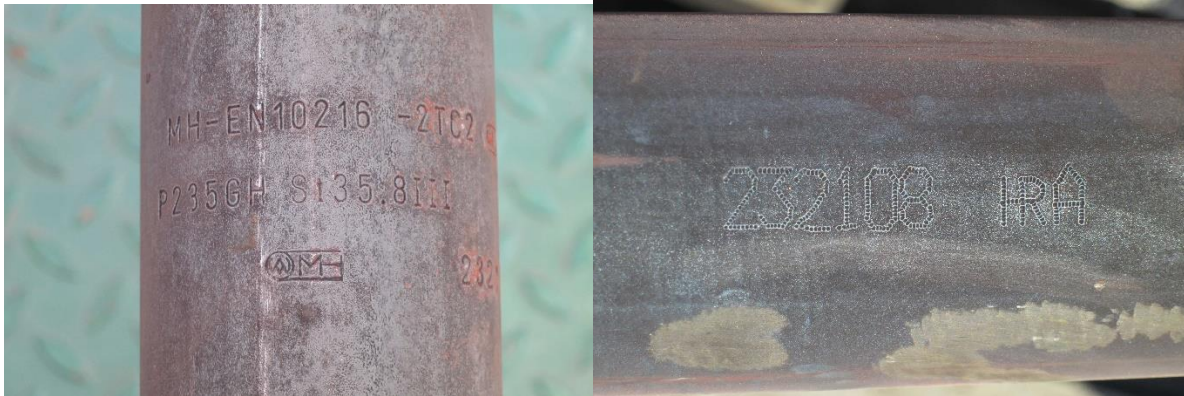
Samtliga tuber levererades kapade till rätt längd och uppmärkta för identifikation.

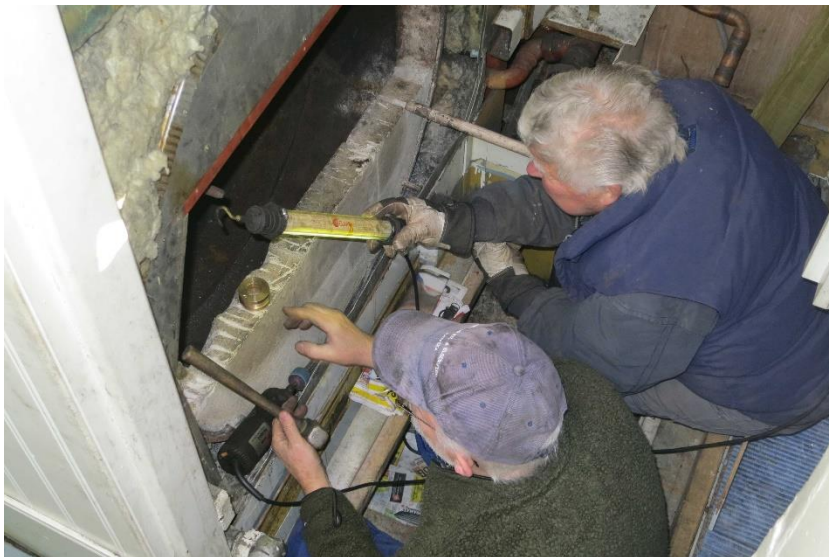
När tuberna levererats fick vi hjälp med mjukglödning i en ugn hos MVUSAB. Uppvärmning till 800 grader varefter ugnen slogs av och rören fick svalna tillsammans i ugnen. Tyvärr upptäcktes att endast 44 rör levererats, varför vid kontakt med Heléns ytterligare rör togs fram, men då det var mycket brådskande levererades rören i dimension 57 x 4 mm. Samma stålqualität som tidigare leverans. Dessa rör placerades som de två nedre yttre stagtuberna.

Innan rören monterades kontrollerades hålen i gavelplåtarna noggrant, där några hål fick justeras.

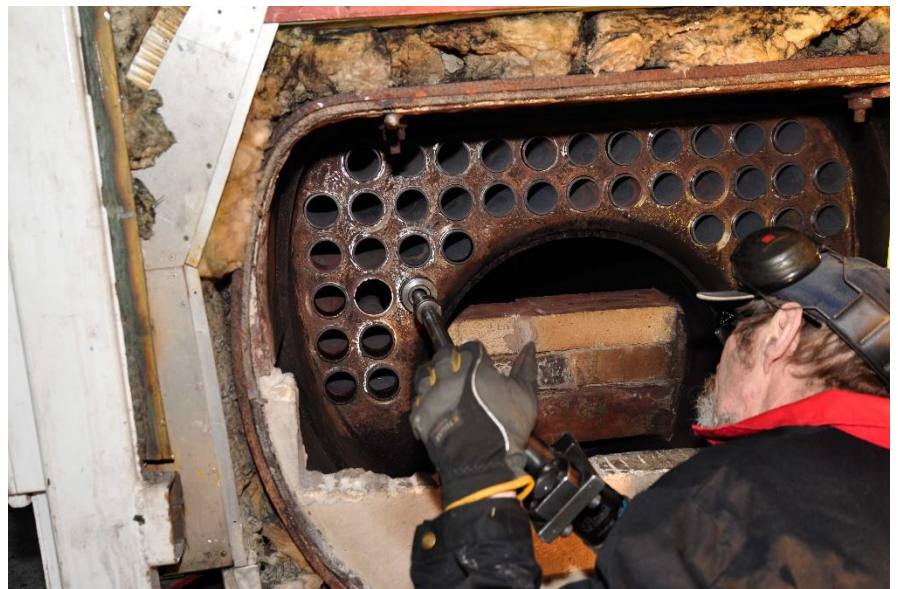
Av Rauli, som arbetar med omtubning av ånglok på Grängesbergs lokmuseum, fick vi hjälp av en mycket erfaren kraft att montera, valsa fast och kraga tuberna i gavelplåtarna.

Efter tubvalsning kragades samtliga tuber på baksidan av pannan, där gasen vänder och går in i tuberna. Detta för att erhålla en mjuk övergång där gasen vänder.

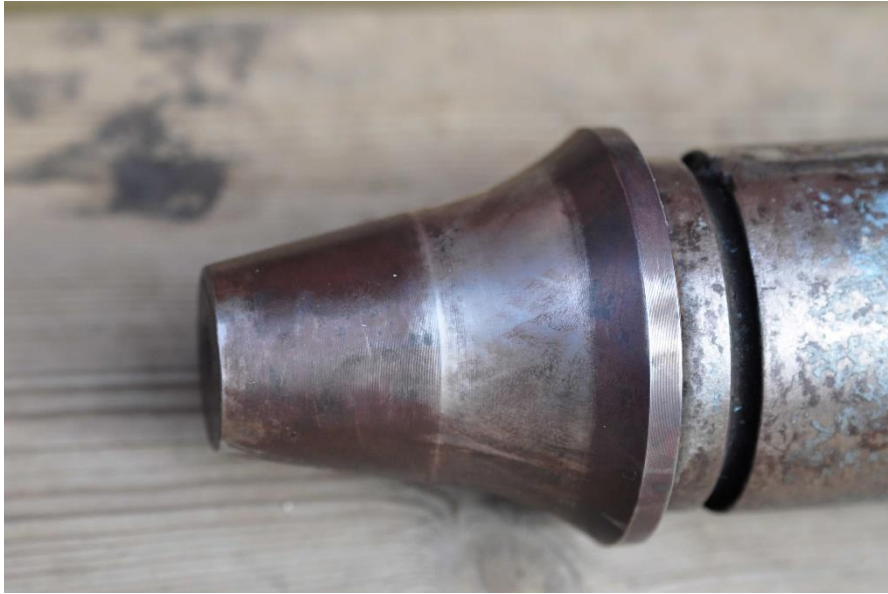
Stagtuberna tubvalsades in i gängorna i gavelplåtarna och kragades på båda sidor om pannan, även maskinsidan.

För att göra kragningen görs först en förkragning med hjälp av ett koniskt verktyg i en lufthammare. Då verktyget Rauli hade var för litet, fick vi genom kontakter hjälp med att få råmaterial från Hagfors Järnverk i kvalitet Sleipner. Råämnet svarvades av MVUSAB och härdades sedan av Hagfors järnverk i deras labb.
